1. RECOMENDAÇÃO DE SEG DE VOO 01/2020 (RELPREV 01- Buraco de Coruja na Pista de Grama): 1- A Diretoria de Material deverá envidar esforços para tapar o referido buraco; 2- Antes do início de cada operação, deverá ser feita uma vistoria na pista de grama, e também na pista principal, com intuito de procurar possíveis obstáculos que impeçam ou até mesmo sirvam de alerta para todos os pilotos envolvidos; 3- ao realizar o pouso na pista de grama, até se ter a certeza de que o mesmo foi tapado, deverá ser priorizado a metade da lateral esquerda (pista 08) *

Assunto: **Relato de Prevenção**
De: Aeroclub Planalto Central <admin@aeroclubeplanalto.org.br>
Para: <segvoo@aeroclubeplanalto.org.br>
Responder para <thiagotoaki@gmail.com>
Data: 10/11/2020 09:50

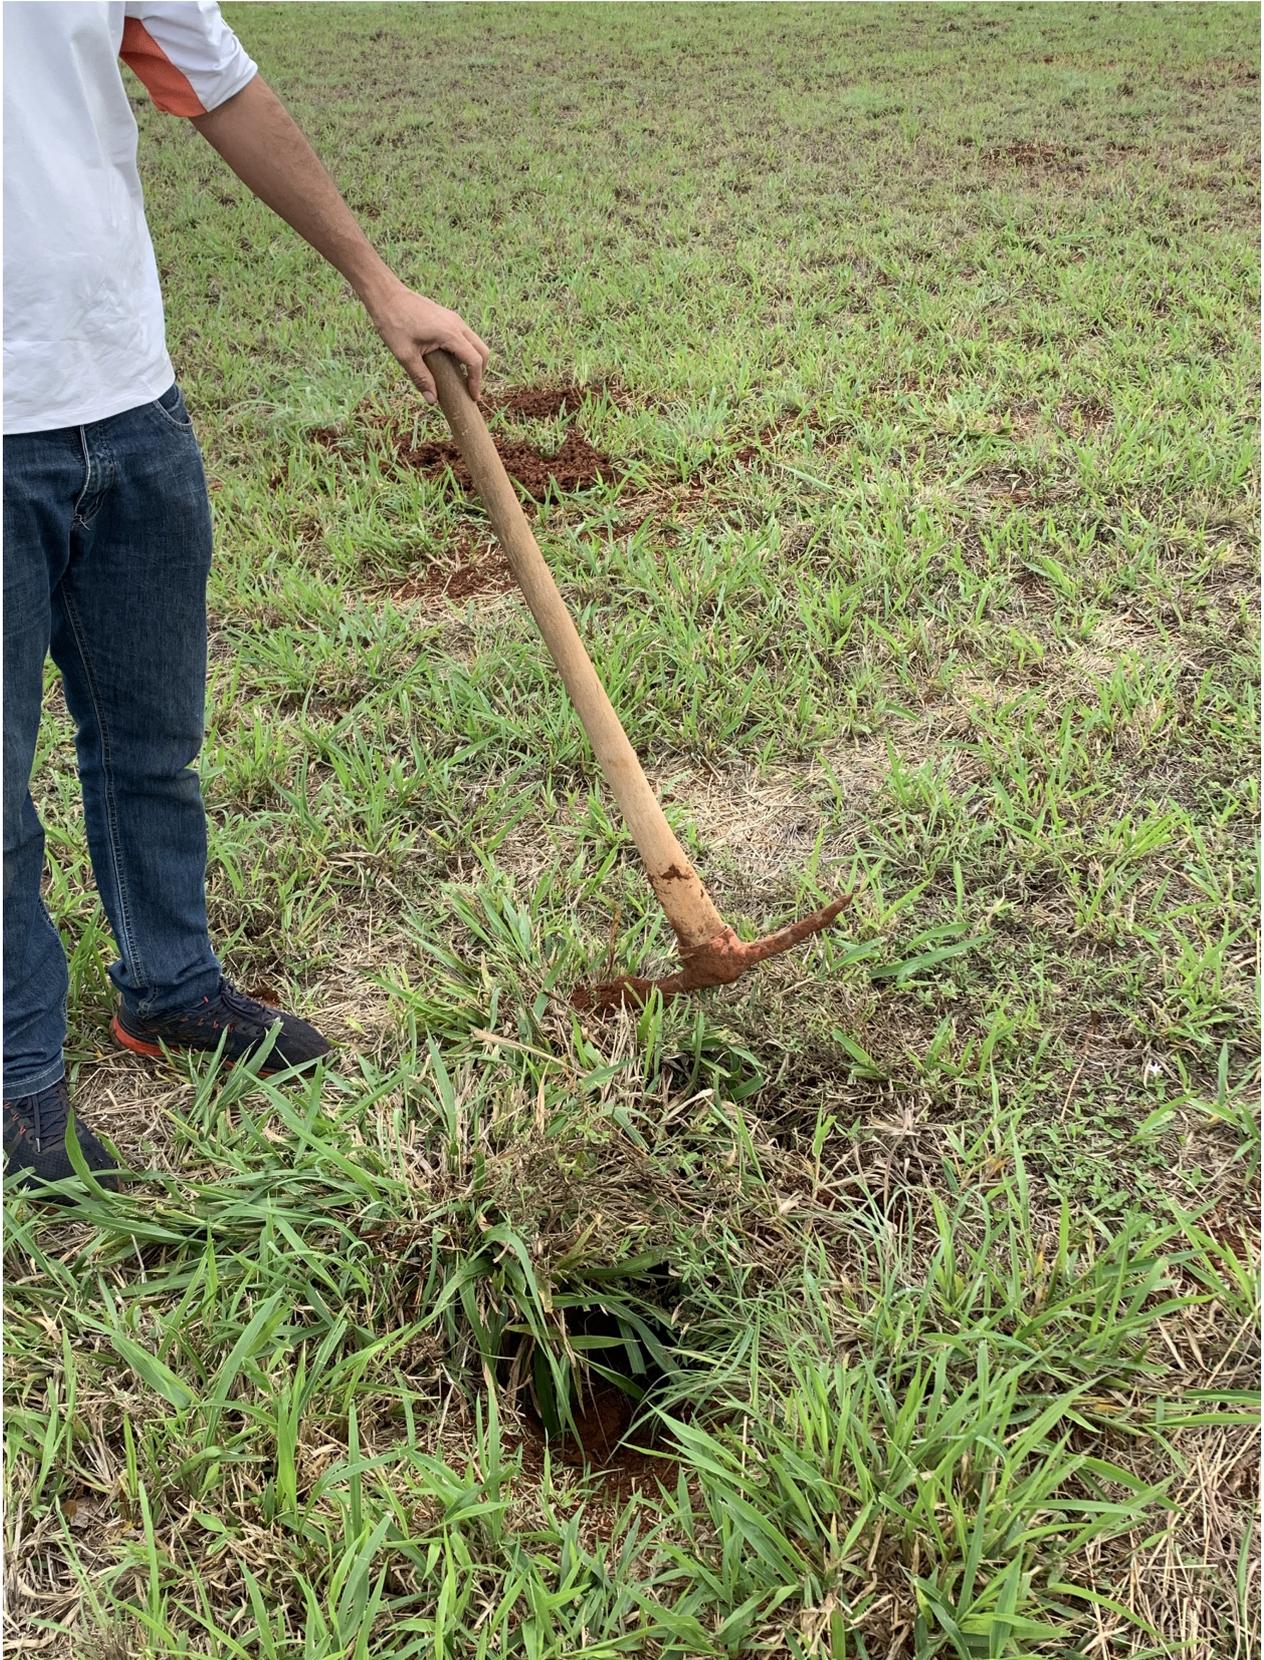
Buraco de Coruja- Pista de Grama

Ocorre que durante essa remoção dos cupinzeiros com a enxada, encontramos um buraco de coruja localizado na seguinte posição:

- após o caminho que leva ao VOR e atravessa a pista de grama
- deslocado cerca de 5 metros, do meio da pista de grama, para o lado direito (da cerca, VOR, biruta)

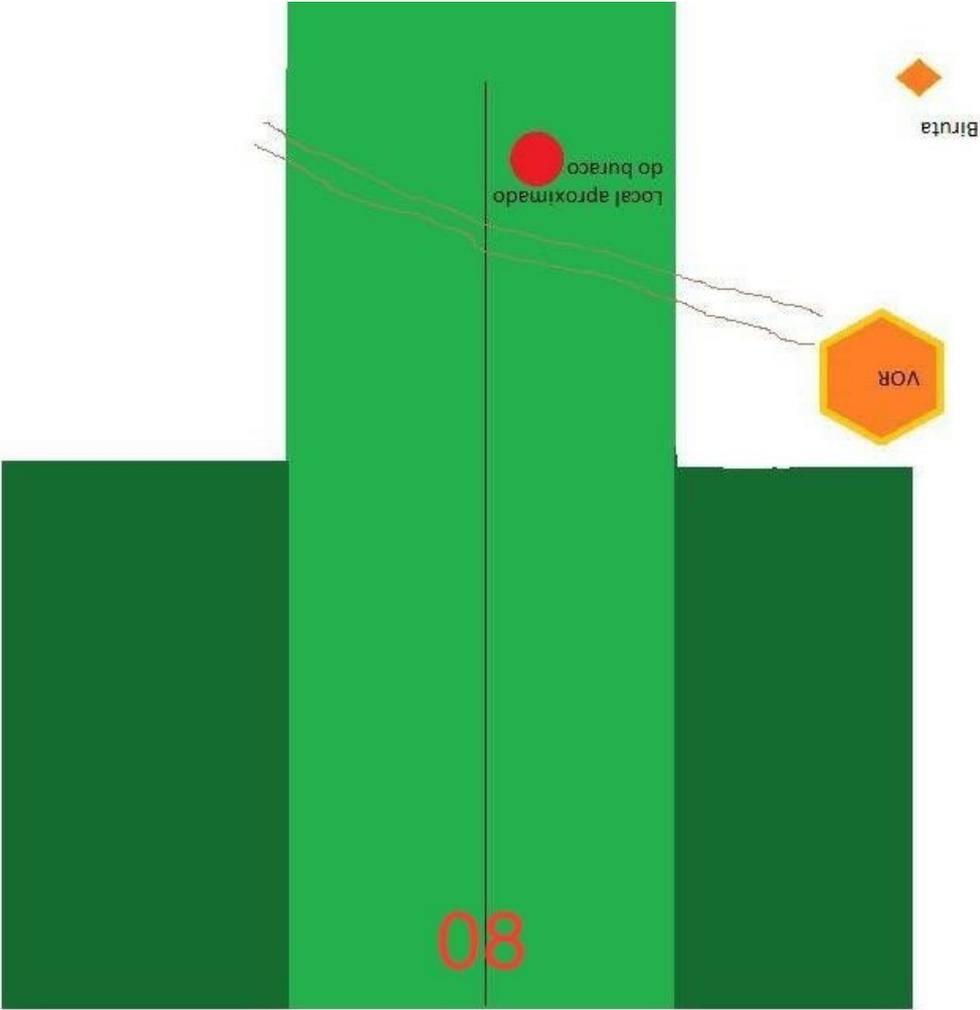
Posição do buraco de Coruja

Fiz um croqui aproximado da localização do buraco.
